# DIAGNOSTICS

Numéro 4 / Février 2006

# Renaissance

# Pont roulant rééquilibré

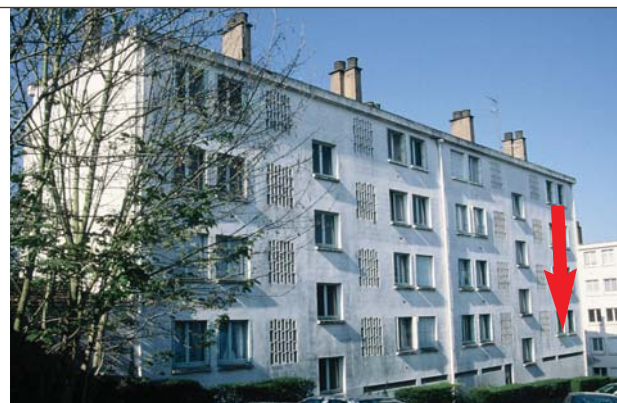
Affaissement marqué de l'ouvrage sur son pignon Est.

Cet ouvrage béton datant des années 70 présentait d'impressionnantes fissures obliques sur les façades Nord et Ouest, signes incontestables d'un affaissement vers l'Est.

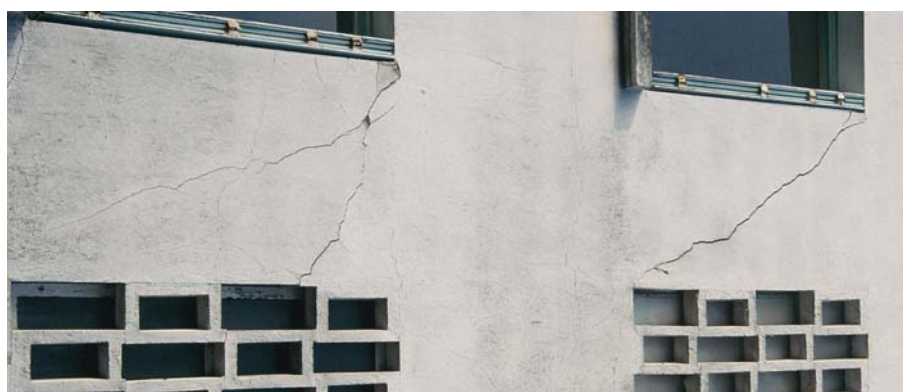
Ainsi, une étude de sol menée par le CEBTP de Nantes a mis en exergue l'altération des remblais granitiques et micaschisteux et l'importance des tassements différentiels sous les fondations.

Fissures sur la façade Sud du bâtiment.

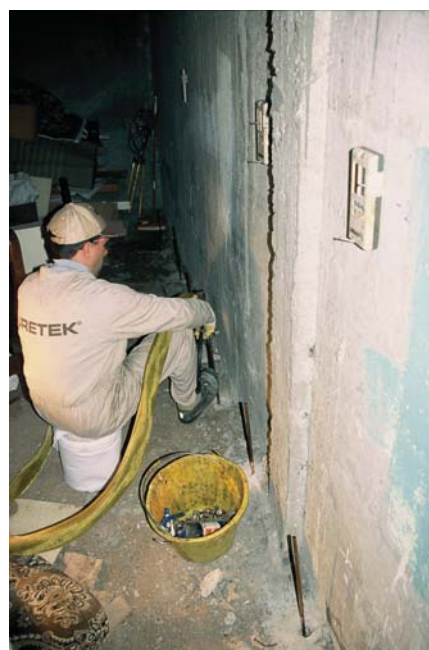
Injection de la résine effectuée sous contrôle laser depuis les caves.

La première prévoyait une série d'injections de résine dont la pression de gonflement améliore les caractéristiques géomécaniques du sol d'appui ainsi que sa résistance au cisaillement. Ces injections réalisées directement sous les fondations permettent de remplir les vides éventuels.

Dans un deuxième temps, les fondations font l'objet d'une nouvelle phase d'injections en profondeur pour compacter le sol dans la zone du bulbe de transfert des charges sous fondations. Ces consolidations du sol d'assise des fondations sont assurées par des injections réalisées dans l'entre axe des premières injections.

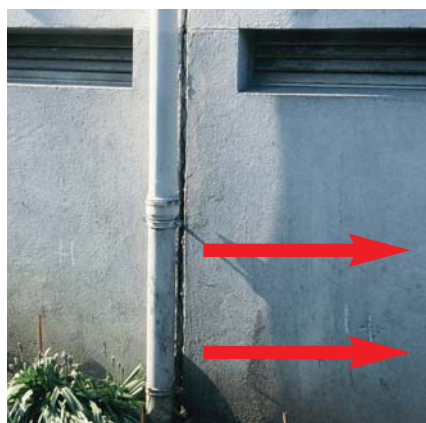
La descente de l'immeuble a provoqué l'ouverture du joint de dilatation entre les 2 bâtiments.

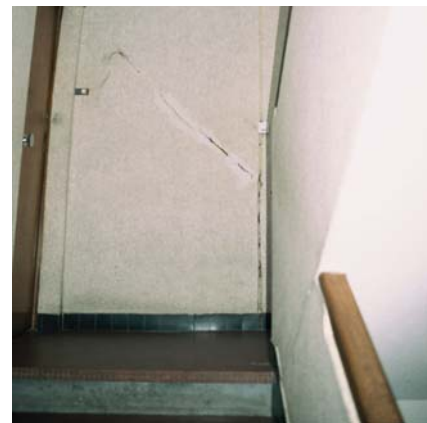
De multiples fissurations au sol et au mur dans les parties communes et les cages d'escalier témoignaient également de l'importance du mouvement que subissait le bâtiment. Une intervention rapide et efficace s'est imposée.

Multiplis fissures dans les cages d'escalier...

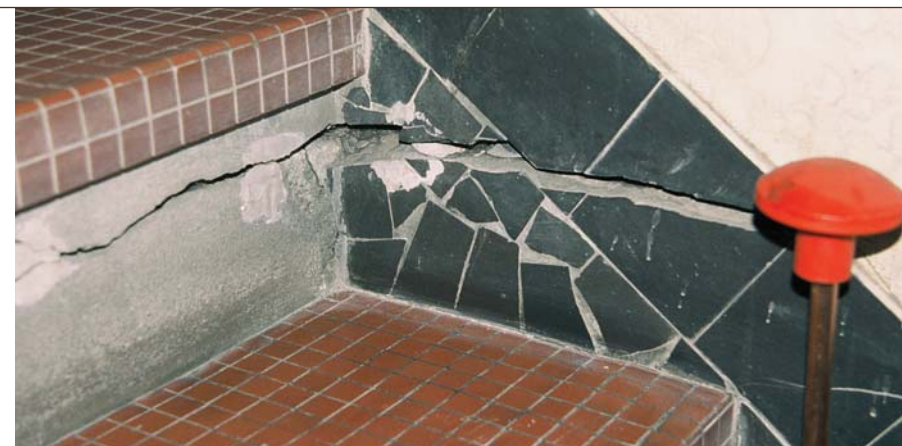
...et sous les marches.

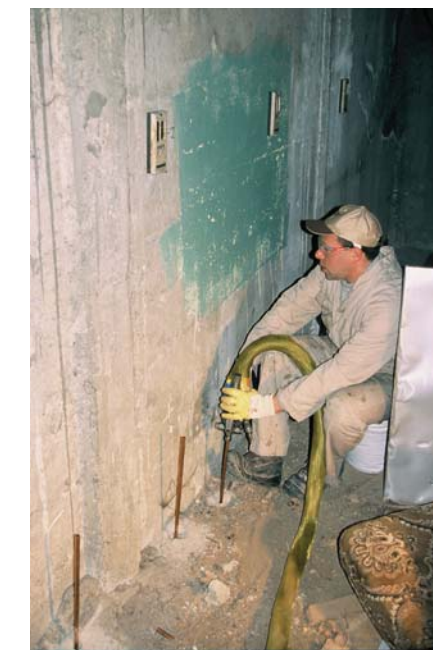
Préalablement au démarrage de son intervention, Uretek a demandé un diagnostic des réseaux des eaux pluviales et usées. La mise en charge de ces réseaux a révélé l'existence d'une fuite impliquant une présence d'eau à proximité des fondations.

Cette présence inattendue d'eau sous l'immeuble a obligé les techniciens d'Uretek à modifier l'organisation du travail et à adapter leur intervention sans incidence sur les délais. Les injections ont ainsi été effectuées en passes alternées (un trou sur deux par jour) avec pour objectif une évacuation progressive de l'eau. Les travaux sous la responsabilité d'Uretek comprenaient deux phases.

Certaines injections ont été réalisées en passes alternées.

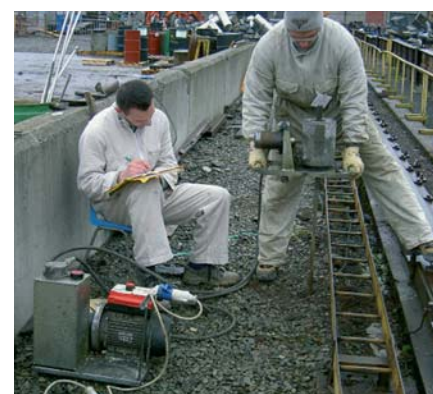
Contrôle des travaux réalisés.

Nous faisons régulièrement des mesures au laser. Les tolérances sont très acceptables : 1 cm sur une longueur totale de 120 mètres. Après l'intervention d'Uretek, nous avons complètement refait le système de drainage pour évacuer les écoulements très importants le long de la longrine.

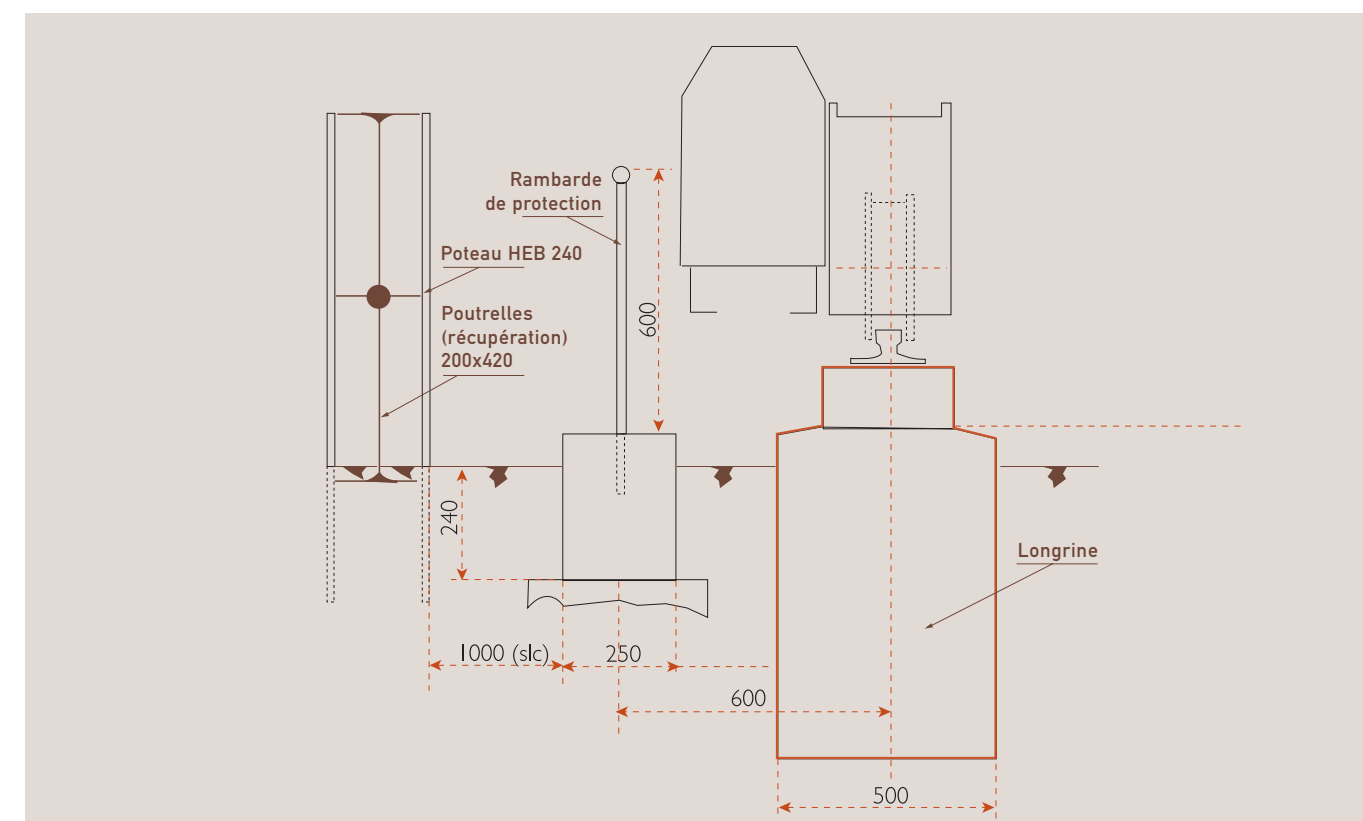
La longrine qui supporte le rail Nord était déstabilisée par des affouillements localisés qui avaient deux origines. Le ruissellement des eaux de pluie avait créé des infiltrations.

Coupe de la longrine à traiter.

La longrine supportant le rail Nord du pont roulant, a été relevée jusqu'à 4 cm.

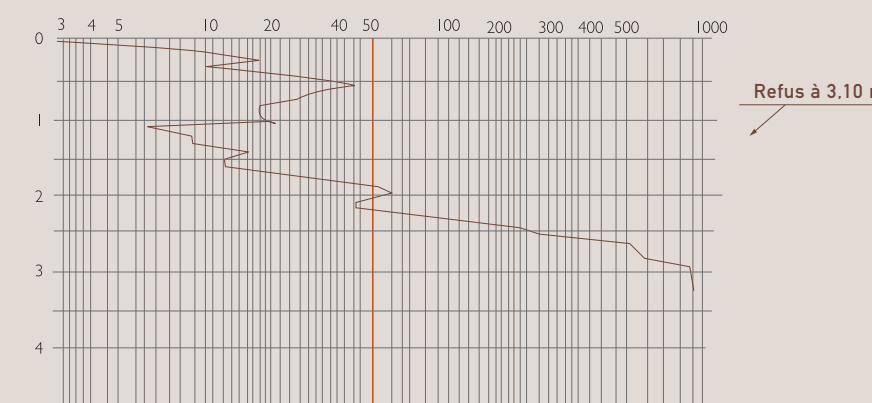
## Pénétromètre dynamique : P1

**Sogéo Expert** a effectué une étude géotechnique qui a montré que le sol n'était plus assez compact.

Résultat du pénétromètre P1.

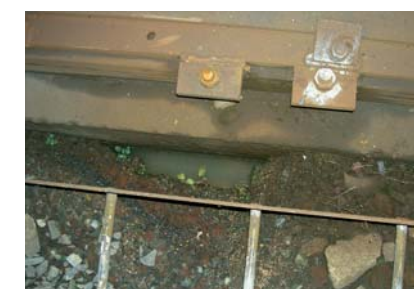
Le système de drainage des eaux de sources dans le sol était cassé.

Affouillement provoqué par les intempéries.

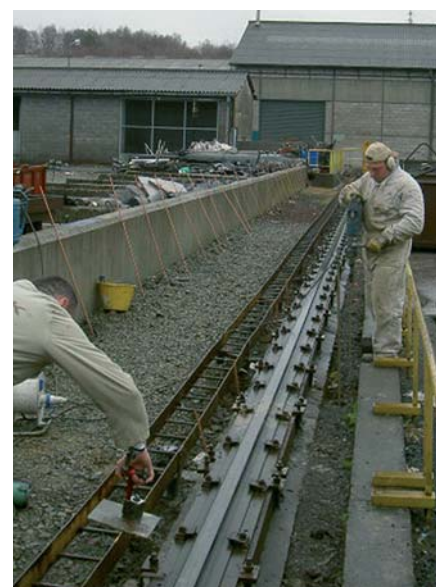
Mise en place des tuyaux d'injection de la résine Uretek.

Les injections ont donc permis de stabiliser les sols constitués de remblais en schiste cristallin altérés, jusqu'à 3,50 mètres de profondeur.

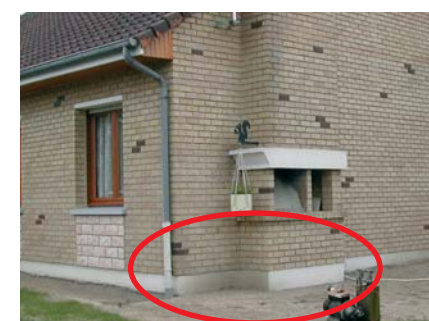
Zone où la destructuration des sols a été la plus forte.

Les conclusions du rapport du CEBTP mettent en évidence un élément structurel capital : la présence de remblais sous la partie de la maison sur vide sanitaire. A cet endroit, le système de fondations dans les remblais par semelle filante est ancré dans un sol d'assise caractérisé par des remblais localement déstructurés. Sous certaines zones, les sols sont fortement décomprimés (jusqu'à 5 mètres de profondeur) probablement sous l'action des infiltrations d'eaux pluviales qui ont entraîné les fines du sol d'assise des fondations et de la terrasse.

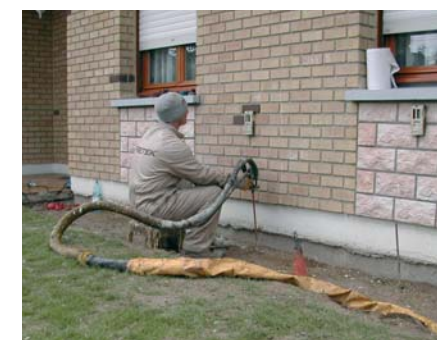
Injection de la résine Uretek le long de la façade avant.

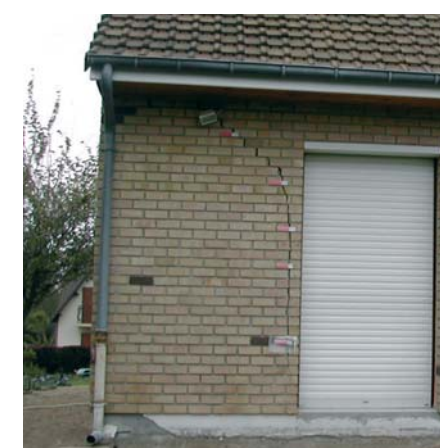
Initialement, le propriétaire de cette maison à Salouël (80) constate des tassements le long de la terrasse ainsi qu'une fissuration au niveau de la porte-fenêtre sur le mur de façade arrière. Pour en savoir plus, le propriétaire des lieux creuse le sol de sa terrasse au niveau de l'angle le plus affaissé près d'une cheminée extérieure. Ces travaux font apparaître une rupture de la canalisation d'écoulement des eaux pluviales qui a provoqué des infiltrations au niveau des fondations. Sur les conseils d'une relation, le propriétaire contacte Uretek qui préconise une étude géotechnique complémentaire pour déterminer

Fissure sur la façade arrière de la maison.

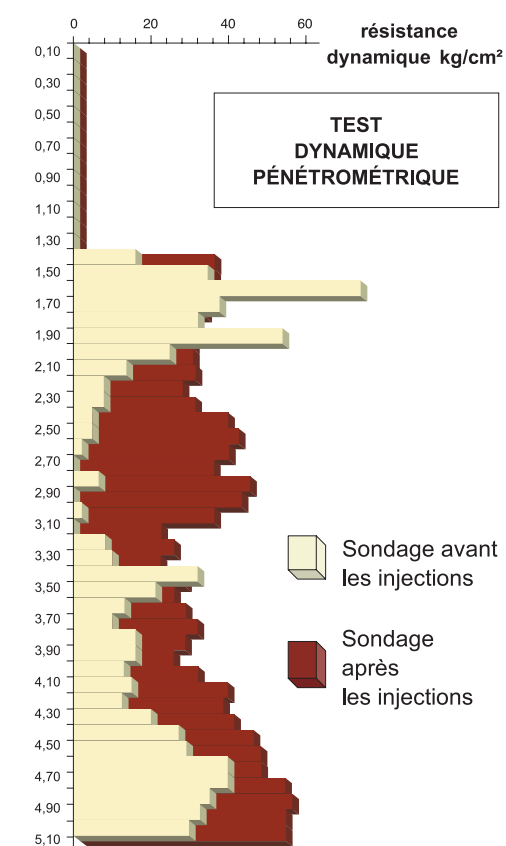
Les injections Uretek ont permis de consolider l'assise de l'ouvrage.
