# DIAGNOSTICS

Numéro 5 / Juin 2007

**Fondations  
réparées  
en urgence**

**Alliance réussie  
du neuf et de  
l'ancien**

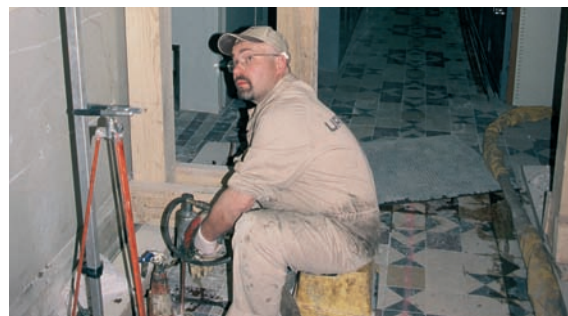
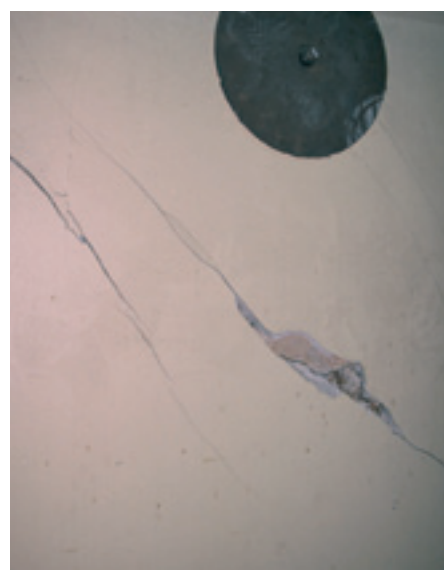
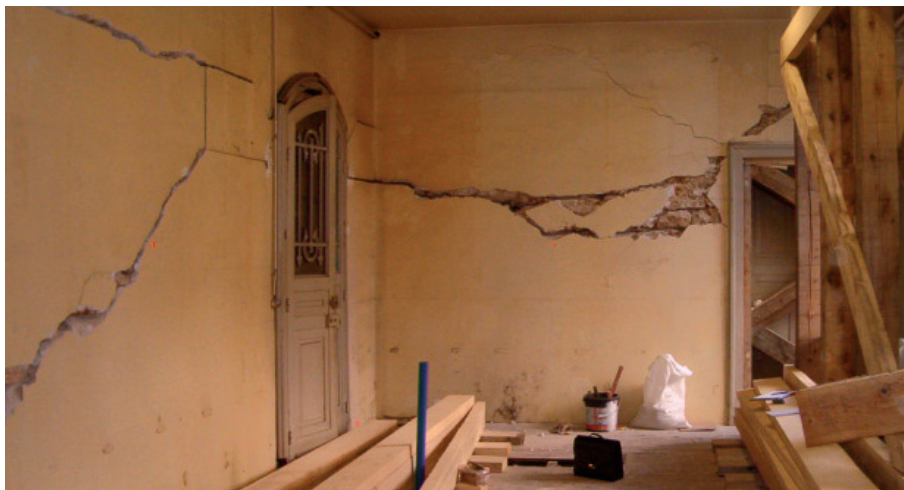
Construit sur l'ancien lit de la Bièvre, cet ouvrage de 100 mètres de long a connu ses premières vicissitudes entre les deux guerres puisqu'il n'était pas pourvu de joints de dilatation.

Depuis, des mouvements ont été régulièrement observés sachant que l'enfoncement de certains poteaux dans le sous-sol du bâtiment a été en s'accroissant à partir de 1998.

Malgré de multiples études, l'origine du sinistre n'a jamais pu être clairement déterminée. On savait que de l'eau circulait sous le bâtiment mais sans en connaître l'origine.

Constatant l'amplification du phénomène, M. Arifont, directeur du Patrimoine du Muséum d'Histoire Naturelle, décide dès sa prise de fonctions de missionner le CEBTP pour effectuer des sondages destinés à trouver l'origine des multiples fissures ouvertes de 1 à 2 cm selon les endroits.

Mi décembre 2004, le verdict tombe : les sols sont déconsolidés. La présence de vides est même suspectée dans un premier temps. Une inspection télévisée infirmera cette hypothèse.

En urgence, les bureaux occupés par les chercheurs sont transférés et les parties du bâtiment concernées sont étayées par les Charpentiers de Paris. Les sous-sols abîmés se situent en partie sous la Galerie de Paléontologie. Il s'agit avant tout d'éviter que les désordres ne génèrent des tensions au niveau des planchers de la salle d'exposition ouverte au public.

Dans son rapport, le CEBTP préconise des injections de résine expansive URETEK pour consolider les sols d'assise des fondations du bâtiment.

Les injections de résine Uretek ont été réalisées en moins d'une semaine selon un maillage précis afin de résoudre le sinistre.

Une fois l'ensemble stabilisé, des études complémentaires sont lancées pour finalement découvrir qu'une canalisation de condensat (vapeur d'eau refroidie) d'un réseau C.P.C.U. (Compagnie Parisienne de Chauffage Urbain) est rompue sous la partie sinistrée du bâtiment.

Des travaux de réparation et de restructuration du réseau sont réalisés.

Depuis, les fissures qui ont été refermées, ne se sont pas rouvertes et les chercheurs vont pouvoir réintégrer leur espace de travail.

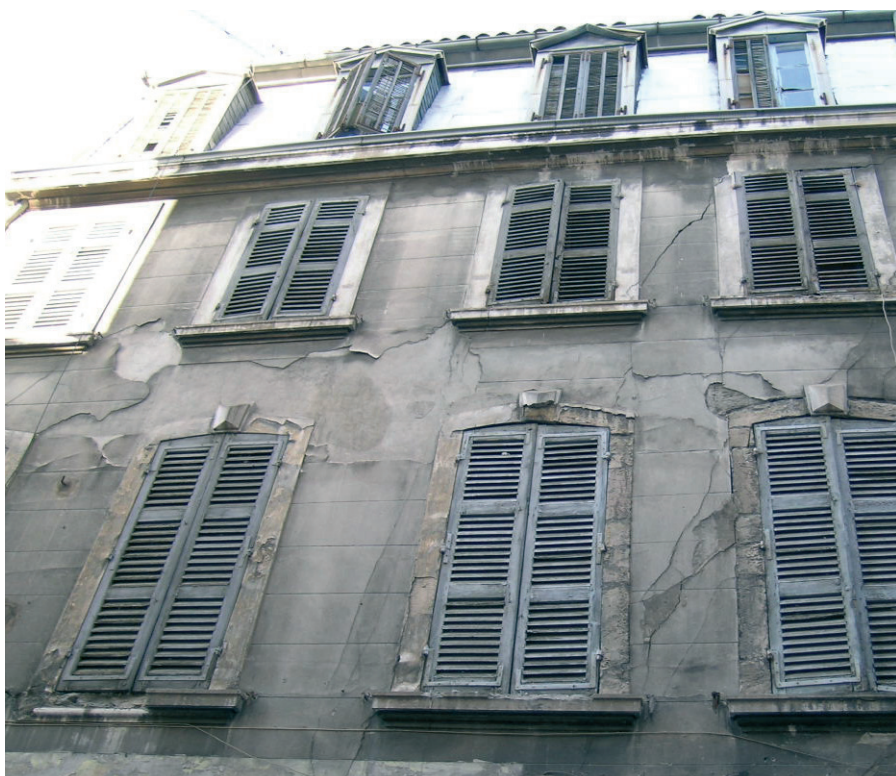
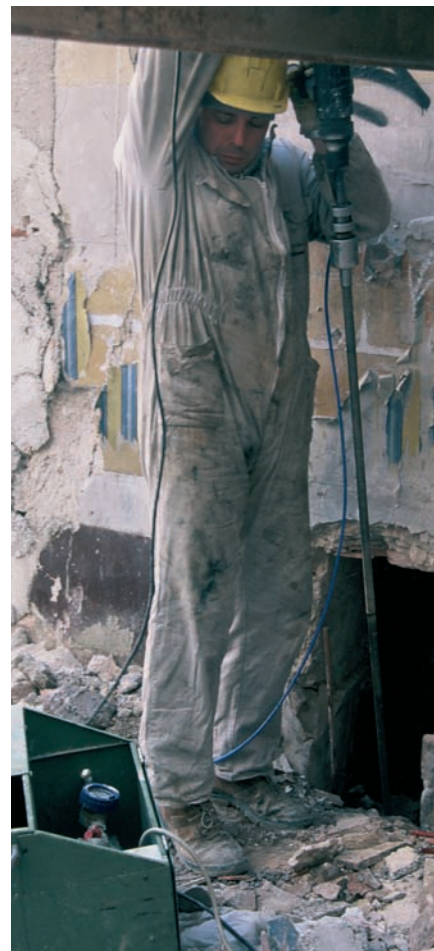
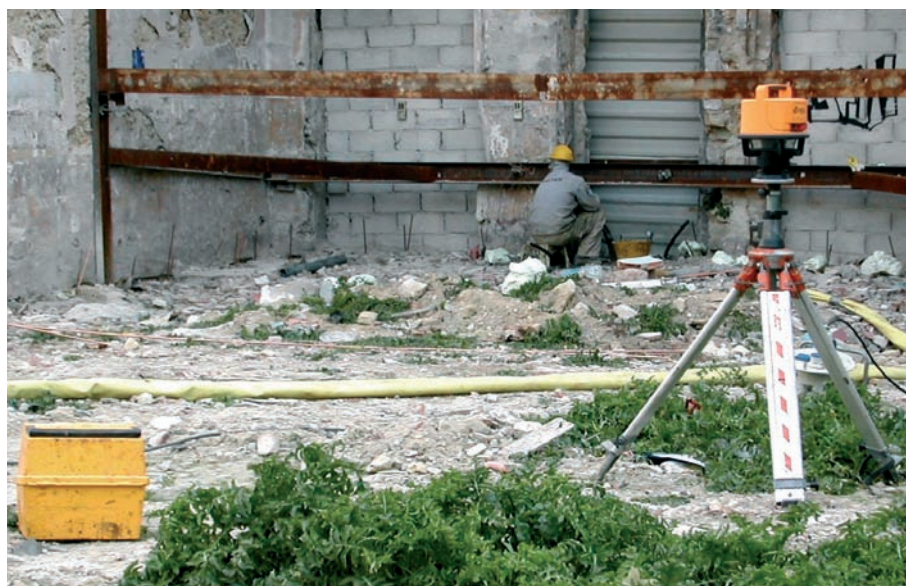
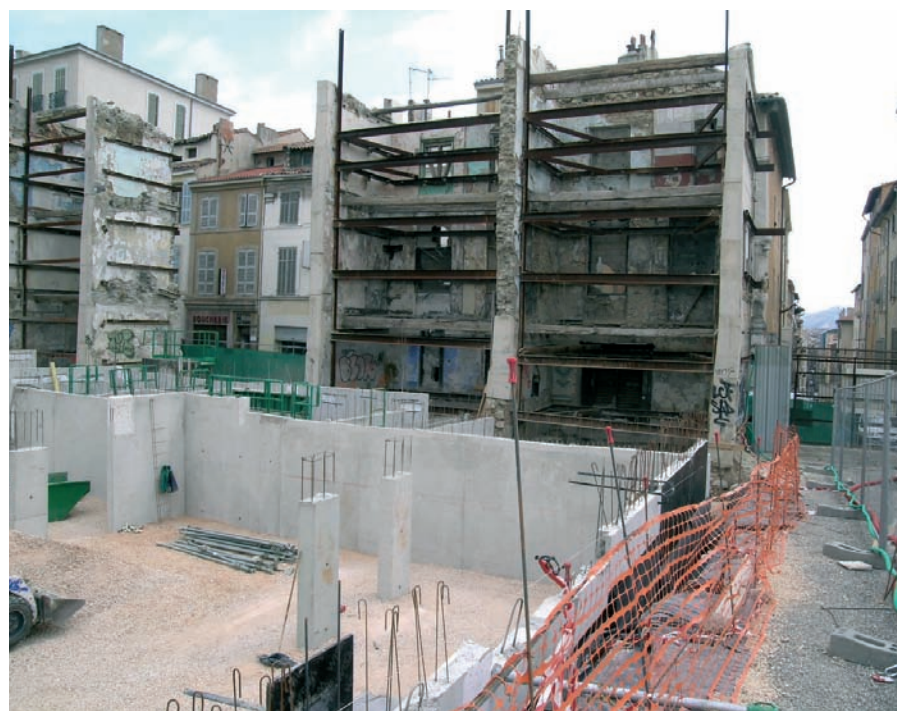
Comme dans beaucoup de centres villes historiques, le défi des entreprises était de construire un bâtiment entièrement neuf, répondant à toutes les exigences actuelles de confort, tout en conservant les façades classées par l'Architecte des Bâtiments de France.

Dans cette zone, le sol se caractérise par un substratum relativement profond. La couche superficielle composée de remblais, et qui constitue l'assise des murs existants, s'est décomprimée avec le temps et présente une fragilité potentielle par rapport à d'éventuelles infiltrations d'eau.

Les équipes d'URETEK sont intervenues depuis l'intérieur des bâtiments pour combler les vides et compacter le sol avant que ne soient engagés les travaux de construction des parties neuves.

Des injections de résine expansive ont été effectuées sous chaque mètre de façades à conserver. L'intervention, qui a duré **14 jours** a permis de stabiliser **73 mètres linéaires** de fondation jusqu'à **5 mètres de profondeur**.

Par la suite, les structures porteuses de la nouvelle construction ont simplement été reliées aux façades conservées avec des liaisons souples qui limitent les sollicitations et permettent une certaine dilatation.

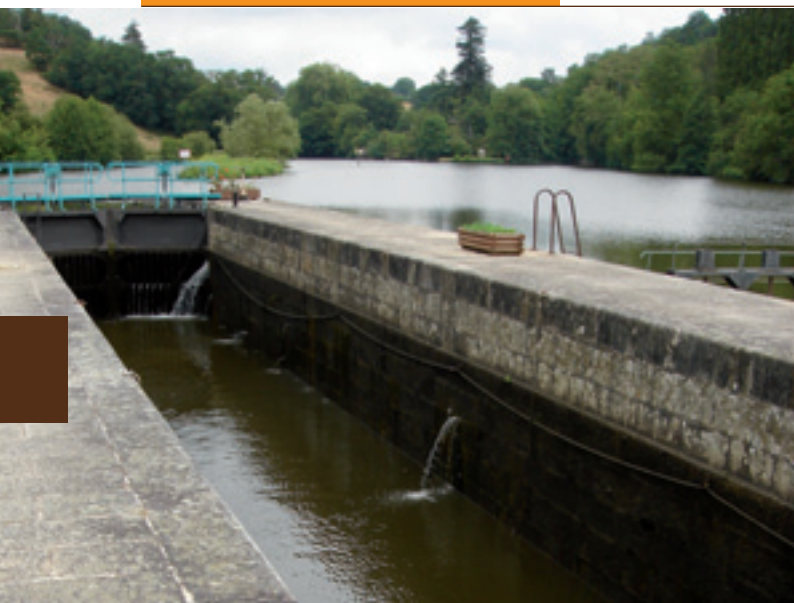
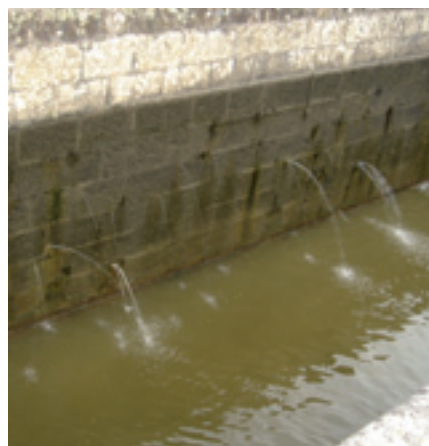
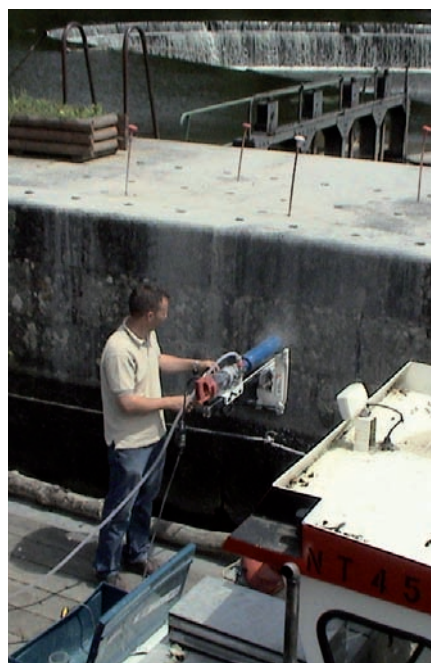
Le lieu choisi pour réaliser le chantier comprend des ouvrages anciens présentant des pathologies liées à l'érosion de l'eau.

Ainsi, des infiltrations et des circulations d'eau sont constatées à travers la berge et le bajoyer de l'écluse à traiter.

La zone de traitement déterminée pour le test concernait 5 mètres linéaires dans les murs en pierre de l'écluse à une profondeur maximale de 5,70 mètres.

Le traitement de la zone concernée a été effectué selon le procédé WALLS RESTORING®. Un ensemble d'injections de résine URETEK IDRO CP200 a été effectué selon une série de forages de 12 mm de diamètre, régulièrement espacés avec un maillage de 1 trou par m².

Les injections ont été réalisées en partant du bas vers le haut à la verticale des murs.

Le processus de remplissage des vides et de reconstitution de la structure s'effectue grâce à la capacité expansive de la résine injectée.

Le colmatage des circulations d'eau a été rendu possible grâce à la polymérisation rapide de la résine injectée. Il n'a pas été nécessaire de «mettre à sec» l'écluse pour réaliser les travaux. Contrairement à certains produits traditionnels, la résine polymérise dans l'eau sans se diluer.

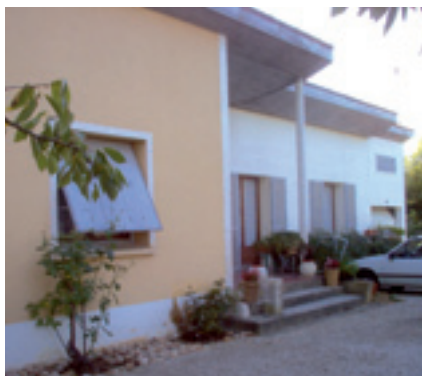
**Le sinistre qui affectait cette maison à Laval (81), se caractérisait par un affaissement particulièrement marqué à un angle malgré une structure rigide. Des fissures allant jusqu'à 1 cm sont apparues à l'intérieur et à l'extérieur de la maison.**

La sécheresse a provoqué un tassement du dallage et des fondations entraînant la rupture de la maçonnerie porteuse.

Le traitement effectué sous le dallage, sous les fondations des zones sinistrées (traitement partiel) et sous le mur de refend (ancré à 2 m de profondeur) a été réalisé par injections de résines expansives au travers de percements en 12 mm de diamètre respectant le maillage d'un point tous les m<sup>2</sup> ou tous les mètres linéaires.

Ces travaux ont permis de réduire avec succès les tensions créées par les tassements occasionnés par la sécheresse en donnant une assise stable et homogène à l'ensemble de la maison.

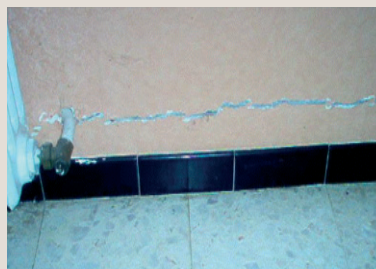
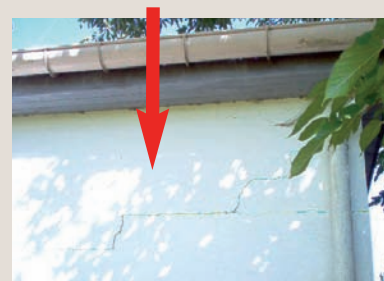
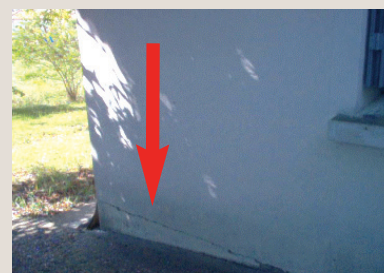
PLAN DÉTAILLÉ DU TRAITEMENT PARTIEL RÉALISÉ

- Injection sous dallage
- Injection sous fondation façades
- Injection sous fondation refend
