# DIAGNOSTICS

Numéro 6 / Décembre 2007

**URETEK®**

**SYSTÈMES EXPANSIFS  
POUR LA CONSOLIDATION DES SOLS**

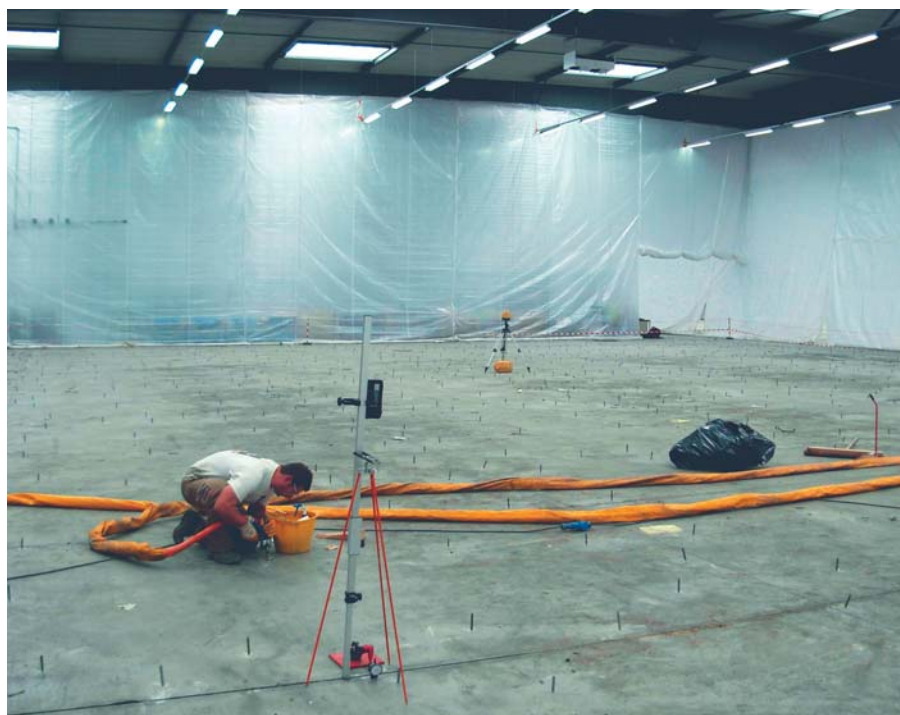
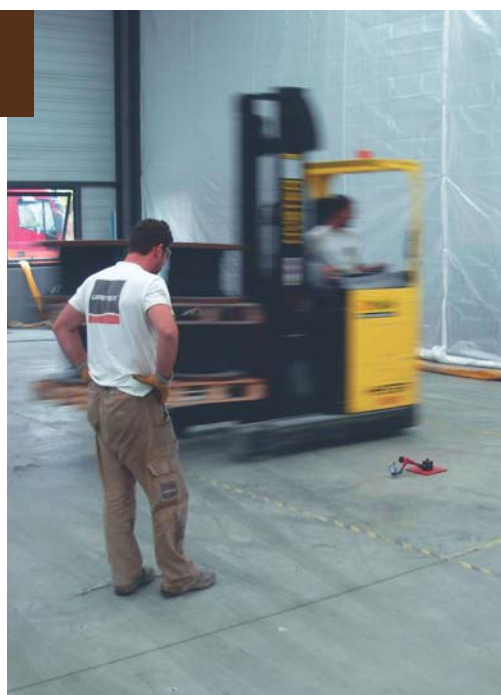
Contrôle du battement au passage d'un chariot élévateur, à l'aide d'un comparateur.

L'activité des lieux se traduit par un fonctionnement non-stop et pratiquement toujours en flux tendu. Les passages de chariots de transport sont répétés et finissent par mettre à mal le dallage. En mesurant la zone d'effet au comparateur, URETEK a montré que la zone de compression s'avèrait extrêmement importante autour des joints de fractionnement.

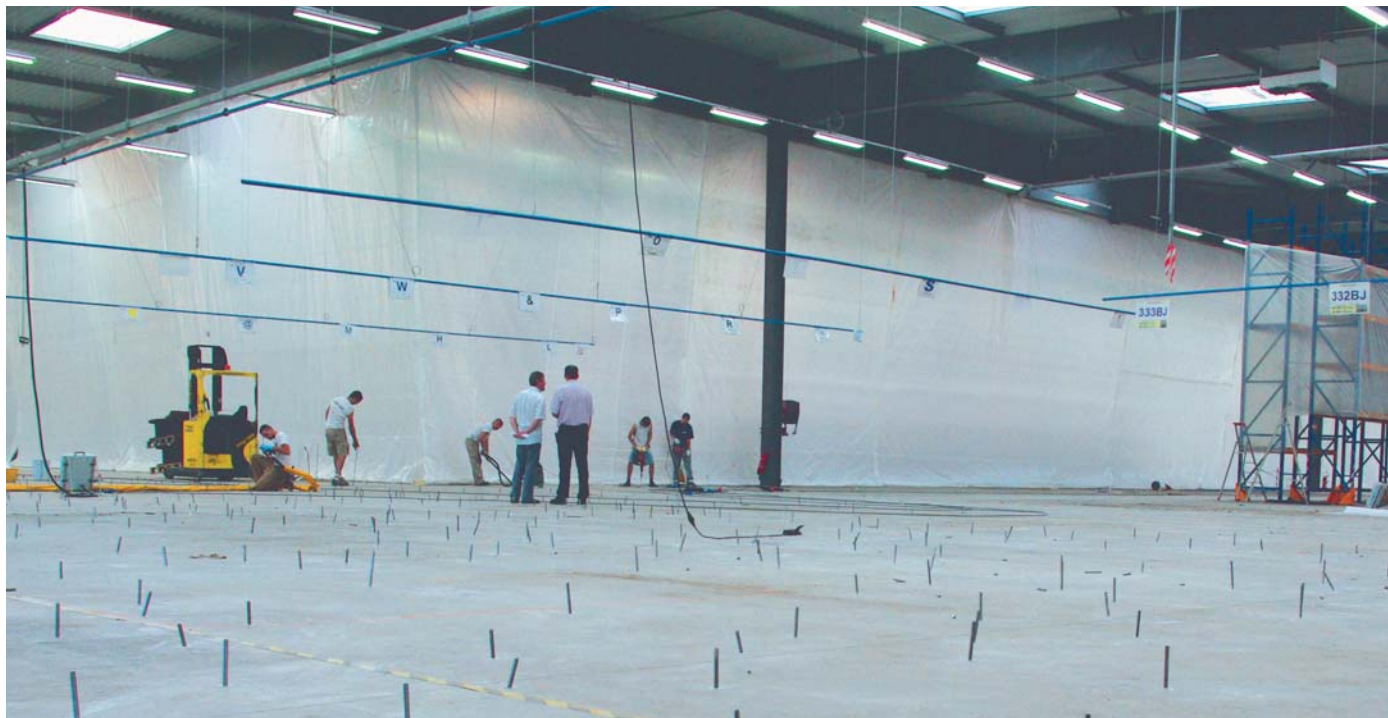
URETEK réalise après chaque injection un contrôle de résultats avec un comparateur sensible au 1/100<sup>ème</sup> de millimètre. Chaque battement de dalle traité est vérifié avec un passage de chariot élévateur en charge. Les résultats obtenus sont nettement plus performants par rapport à la tolérance de 20/100<sup>ème</sup> de millimètre initialement retenue.

Après la réalisation de forages de 12 mm traversant le dallage, ce dernier est placé sous contrôle d'un laser pour éviter tout relevage de dalle pendant les injections de résine expansive.

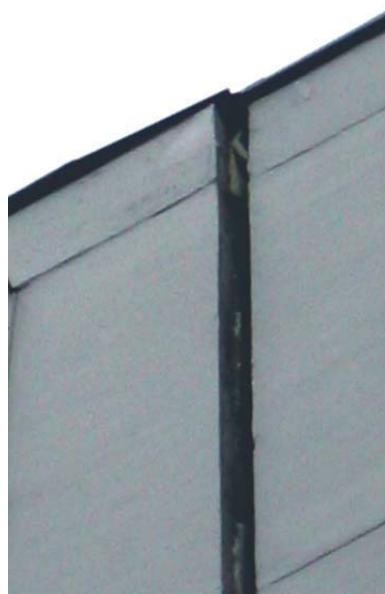
Joint de dilatation avant réhabilitation

Positionné dans le sens d'une colline descendant vers Paris, l'immeuble repose sur 3 à 5,00 m de remblais argileux qui se sont progressivement affaiblis avec le temps. La partie aval du bâtiment, où l'épaisseur de remblais est la plus importante, présente un affaissement marqué qui se traduit par une ouverture du joint de dilatation vertical au centre du bâtiment (voir photo avant intervention).

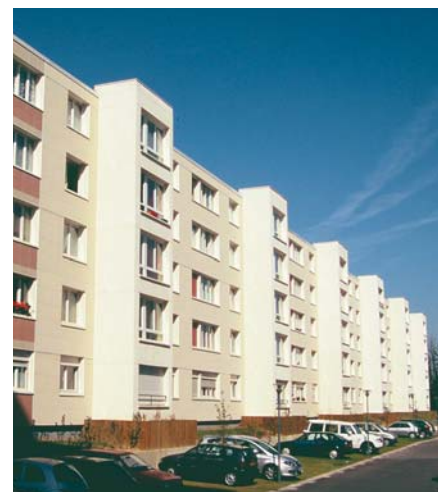
- vérification, au laser, d'une réaction du bâtiment (d'ordre millimétrique) indiquant que la portance du sol est devenue supérieure à la descente de charges.
- essais comparatifs, avant et après injections de résine, au moyen d'un pénétromètre dynamique.

De plus dans le cadre de cette opération, le Bureau de sol GEOTEC avait été chargé d'un Contrôle Externe des résultats par la réalisation d'essais complémentaires au Pénétromètre et au Pressiomètre après l'intervention. Ce contrôle externe a confirmé que les objectifs ont été atteints et souvent largement dépassés avec des amélio-

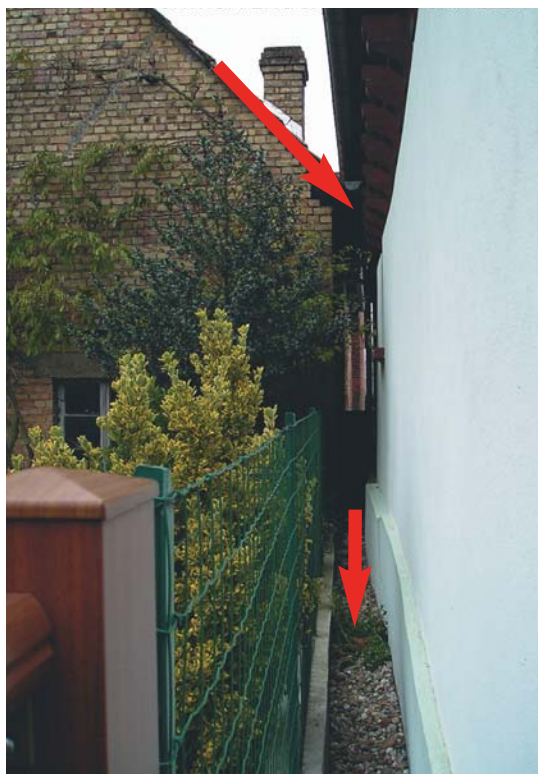
AVANT

APRÈS

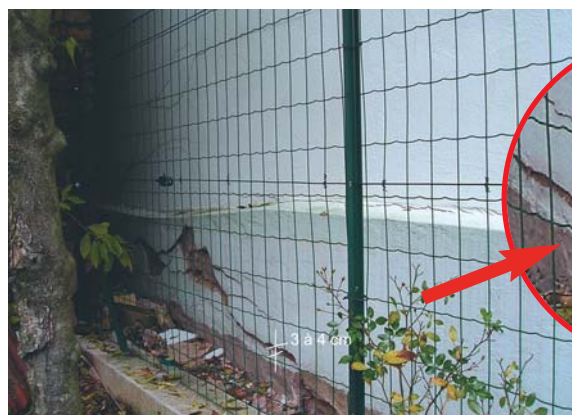
Les eaux de pluies qui se déversent vont provoquer une modification hydrique des sols d'assise de l'habitation bâtie sans fondations.

Affaiblissement du soubassement

L'origine du sinistre provient donc des eaux de pluies qui se déversent entre les deux maisons. Cet apport d'eaux pluviales va provoquer une modification hydrique des sols d'assise de l'habitation bâtie sans fondations.

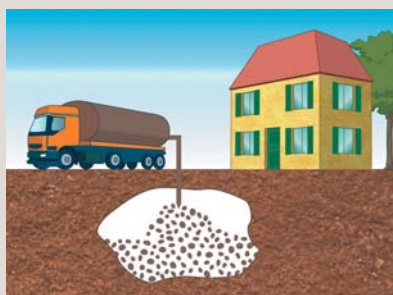
Phase 1 : comblement avec l'argile expansée

La technologie Cavity Filling consiste à combler une cavité avec des billes d'argile expansée et désactivée, de granulométrie contrôlée, puis à injecter une résine expansive dans le volume comblé pour donner de la cohésion à l'ensemble et assurer un clavage optimal. L'expansion de la résine s'accompagne d'une mise en compression des parois de la cavité.

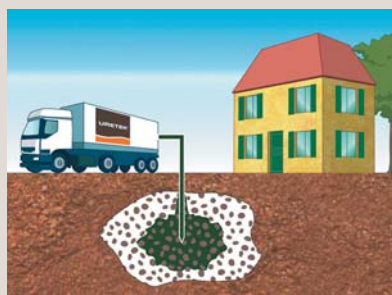
Phase 2 : injection de la résine expansive et diffusion entre les billes d'argile

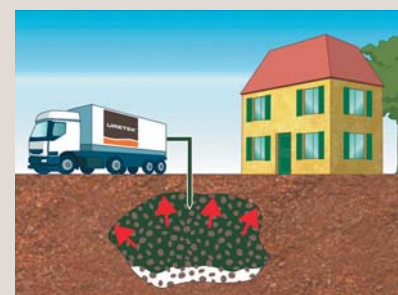
Phase 3 : clavage et mise en compression de la calotte
