Édition d'août 2019

URETEK® - LA RÉFÉRENCE EN INJECTION DE RÉSINE EXPANSIVE

PROCÉDÉS & RÉFÉRENCES

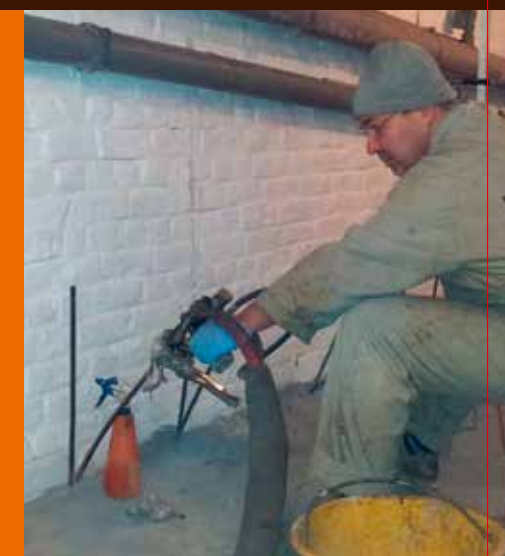
L'injection de la résine expansive Deep Injections® dans la cave de la maison.

Les fissures importantes de plus de 2 cm marquent l'ampleur des dégâts.

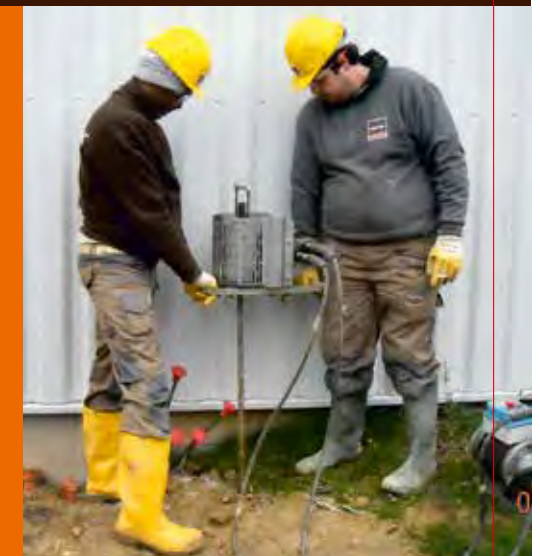
Injections de la résine sous contrôle au niveau laser.

Les tests pénétrométriques faits avant et après l'intervention.

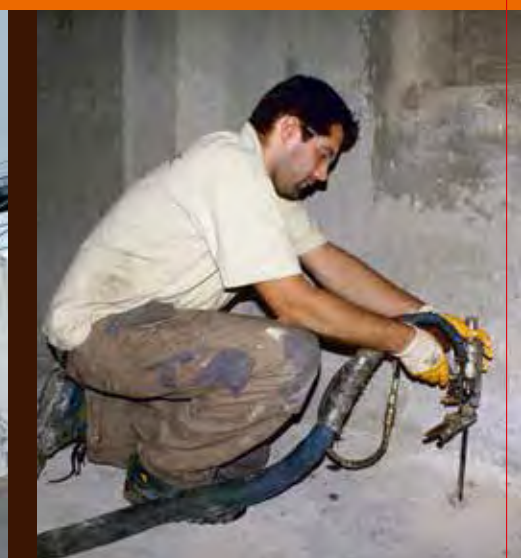
L'injection de résine expansive sous radier, à l'intérieur d'une cellule.

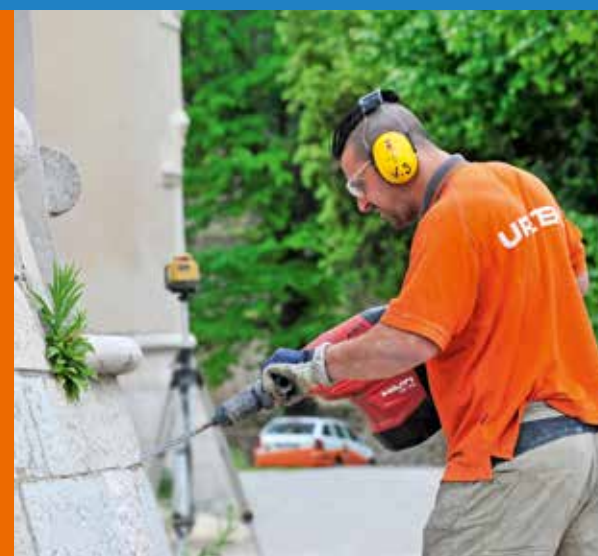
Perforation des trous  
dans la maçonnerie.

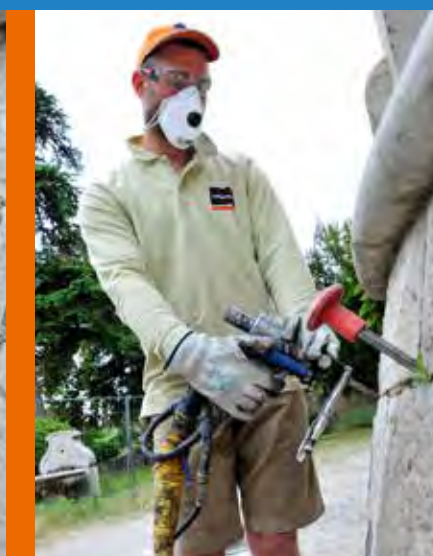
Injections de la résine  
dans la maçonnerie.
