ROUTES - AUTOROUTES - VOIRIES - CHAUSSÉES - TARMACS

# GÉREZ VOS INTERVENTIONS EN TOUTE SÉRÉNITÉ

**STABILISATION  
D'INFRASTRUCTURES  
ROUTIÈRES**

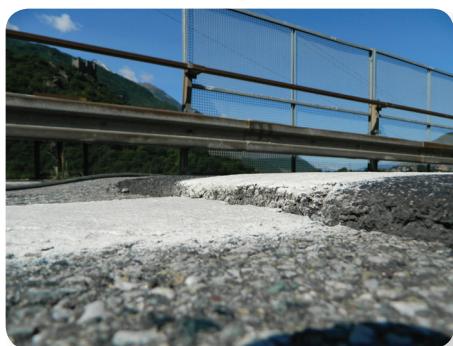
Ruptures de la structure

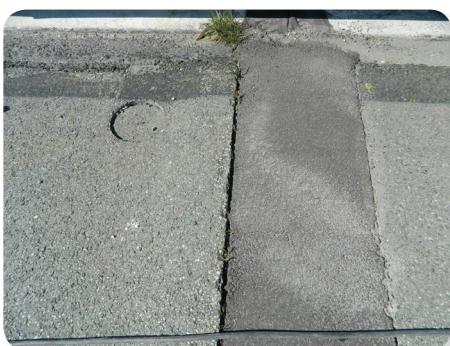
Affaissements en tranchée

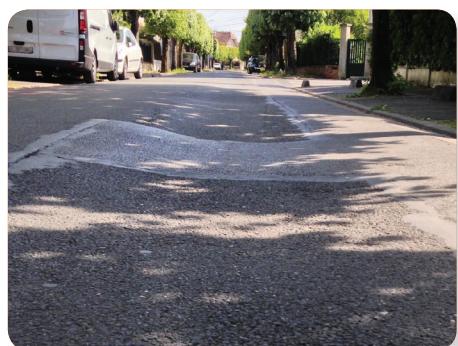
Affaissements et tassements différentiels

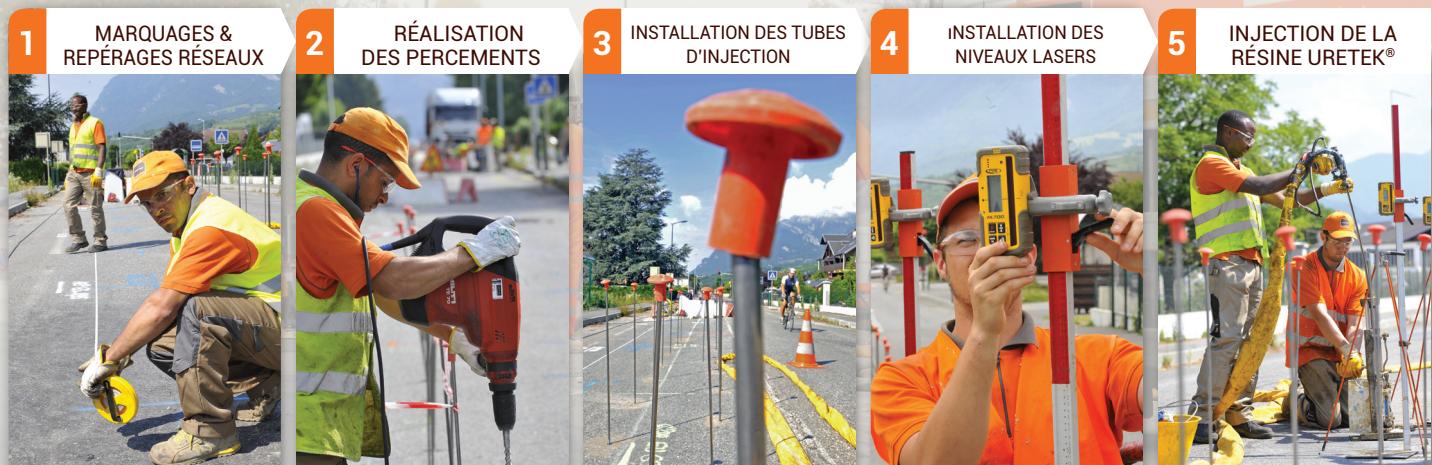
## LE DÉROULÉ D'UNE INTERVENTION

- Analyse détaillée des sols
- Étude des réseaux situés sous la zone à traiter
- Localisation des points de traitement
- Réalisation des percements et des injections de résine dans le sol
- Compactage ou relevage de la section souhaitée

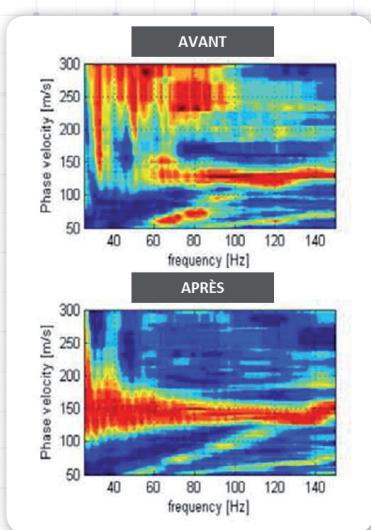
Le cas échéant, la technique exclusive **URETEK® SEISMIC TEST** pourra être employée pour confirmer la régénération de la route en profondeur. Il s'agit d'un système **d'essais sismiques** développé par URETEK® permettant la réalisation de sondages dans les couches du sol depuis le terrain naturel sans que les résultats ne soient impactés par la surface rigide. L'augmentation de la vitesse des ondes de cisaillement prouve instantanément l'amélioration du sol traité (cf. graphiques ci-contre).

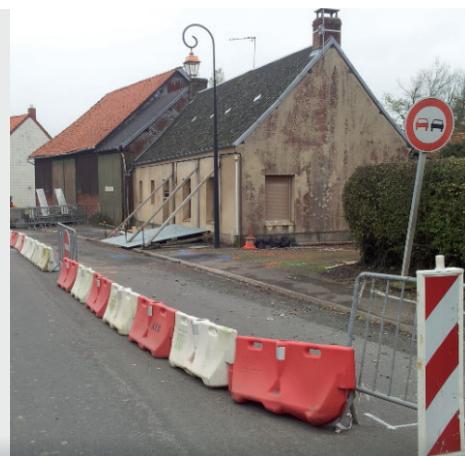
## RD 339 à Avesnes-Le-Comte (62)

Dans le Pas-de-Calais, le mur de la cave de cette maison s'est écroulé en laissant apparaître un vide sous le trottoir.

Remontée d'une cloche de fontis depuis une ancienne carrière de craie.

Présence de terrains décomprimés entre 6 et 11 mètres sous la maison, le trottoir et la chaussée.

Un traitement jusqu'à une profondeur de 11 mètres a été réalisé par les équipes URETEK® sur près de 102 m<sup>2</sup>.

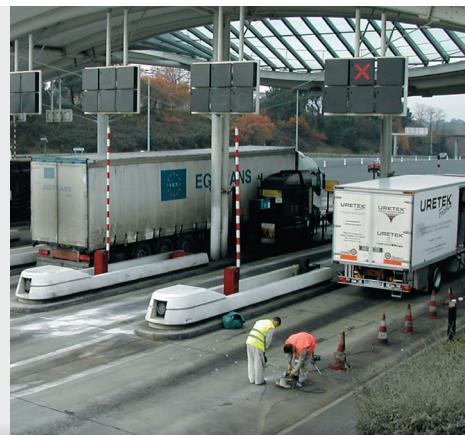
## Péage de la Négresse à Biarritz (64)

Battement et pianotage de dalles sur les voies très sollicitées par les poids lourds.

Tassement du remblai d'une portance insuffisante.

Compactage de 135 m<sup>2</sup> de remblai routier sur toute son épaisseur (40 cm) avec des injections de résine expansive selon le procédé URETEK®.

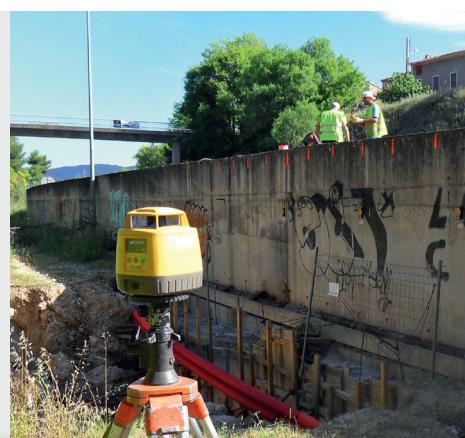
## RD 1555 à Trans en Provence (83)

Effondrements sous un mur de soutènement suite à de violents orages.

Remblais et formations très décomprimées jusqu'à 20 mètres de profondeur.

Comblement et blocage de la cavité par du béton allégé en sous-face de la semelle du mur puis injections de résine dans une tranche de terrain de 5 à 7 m d'épaisseur sous le béton allégé.

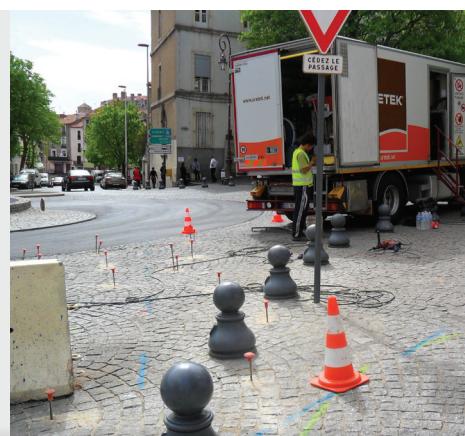
## Rond-point Garibaldi à Béziers (34)

Affouillement sous le corps de chaussée. Nombreux affaissements.

Détérioration suite à des fuites de réseau AEP.

Renforcement du corps de chaussée grâce à un traitement sur 430 m<sup>2</sup> combinant : le comblement de vides sous la couche de roulement et le renforcement de la couche de forme avec des injections jusqu'à 1,50 m de profondeur.

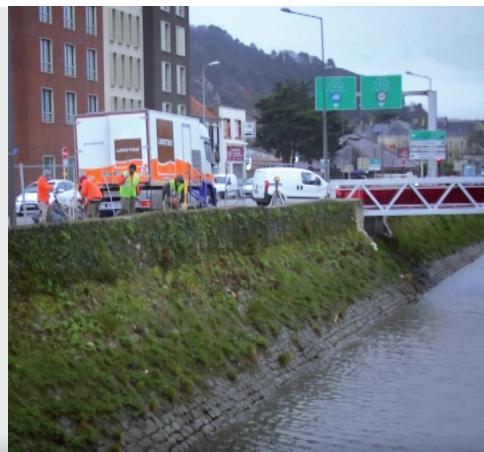
## Quai de la Divette à Cherbourg (50)

Renforcement de perrés à quelques pas de la Manche, le long du bassin du Commerce à Cherbourg.

Affaissements du sol en bordure du perré provoqués par les mouvements de marée.

Remblais sablo-graveleux jusqu'à 2 à 3,5 m puis sables fins gris vers 5 m de profondeur.

Après un repérage précis des réseaux, les injections URETEK® ont été réalisées sur 160 mètres linéaires de perrés jusqu'à 4 mètres de profondeur.

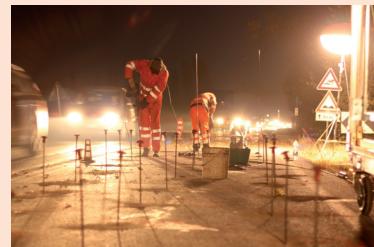
### Route provinciale n°413 « Romana Nord » (Italie)

Très fréquentée, cette route départementale de la Province de Modène présentait **d'importantes fissurations** en raison d'un **remblai peu compact** qui s'est déformé au fil du temps.

Pour y remédier, le procédé d'injection de résine expansive URETEK® a été utilisé pour améliorer le compactage du sol sur une section de **2,8 km** tout en maintenant une circulation alternée. L'intervention s'est déroulée **24h/24h durant 35 jours** grâce à 3 équipes de travail fonctionnant en 3 x 8h.

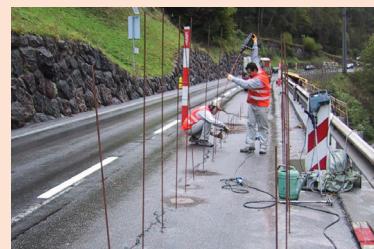
### Route de Schwanden (Suisse)

Cette route de montagne en demi-pente était victime **d'affaissements** provoquant de dangereuses **déformations sur la chaussée**. L'origine des désordres n'était autre que le ruissellement des eaux de pluie favorisant l'enlèvement des matériaux fins.

Afin d'y mettre un terme, des injections de résine ont été effectuées en **seulement 5 jours** pour un coût inférieur à celui d'une réfection complète. Aucune déviation n'étant envisageable, l'intervention s'est déroulée tout en conservant le trafic !

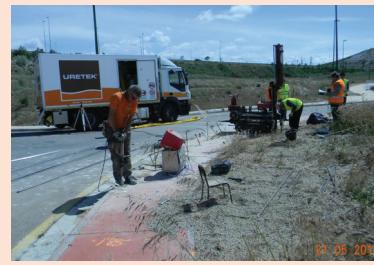
### Gazoduc de Valdespartera Zaragoza (Espagne)

Le pipeline de gaz naturel de la ville de Zaragoza montrait des signes **d'affaissements** en raison d'un **compactage insuffisant** et d'une **faiblesse des sols**.

La société URETEK® est alors intervenue sur **60 mètres linéaires** et a injecté sa résine exclusive en 2 phases : la première pour compacter le sol en surface et la seconde pour améliorer les sols en profondeur. Le chantier n'aura duré que **8 jours** en maintenant la distribution de gaz.

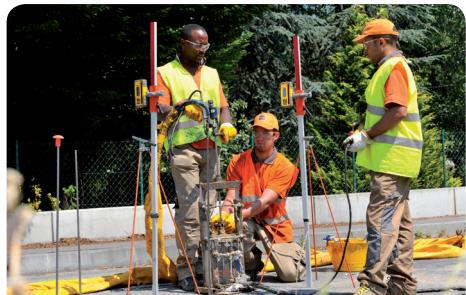
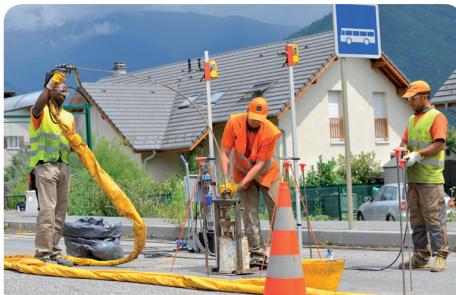
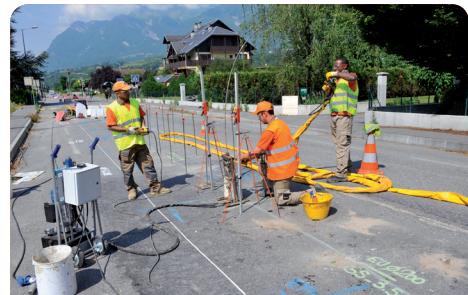
# RENFORCEMENT DE LA RD 990

Suite à un défaut de compactage de tranchée profonde sur un tronçon de la RD 990 reliant Chambéry à Albertville, de nombreuses reprises du revêtement superficiel ont été vaines. Afin de remédier définitivement à ce problème récurrent, le maire de la commune de Gilly-sur-Isère (73) a opté pour la solution d'injection de résine expansive URETEK®.

Grâce à sa technique exclusive, les équipes spécialisées d'URETEK® ont ainsi pu traiter **650 mètres linéaires de chaussée** sur une largeur d'environ 1,60 mètre et réaliser des injections allant jusqu'à une profondeur de **4 mètres**.

En seulement 15 jours, l'intervention aura permis de remédier aux problématiques sans réaliser aucune excavation. **Aujourd'hui, la sécurité des usagers est assurée grâce à un sol support stabilisé par injection !**
