# DIAGNOSTICS

Numéro 4 / Février 2006

# Renaissance

# Pont roulant rééquilibré

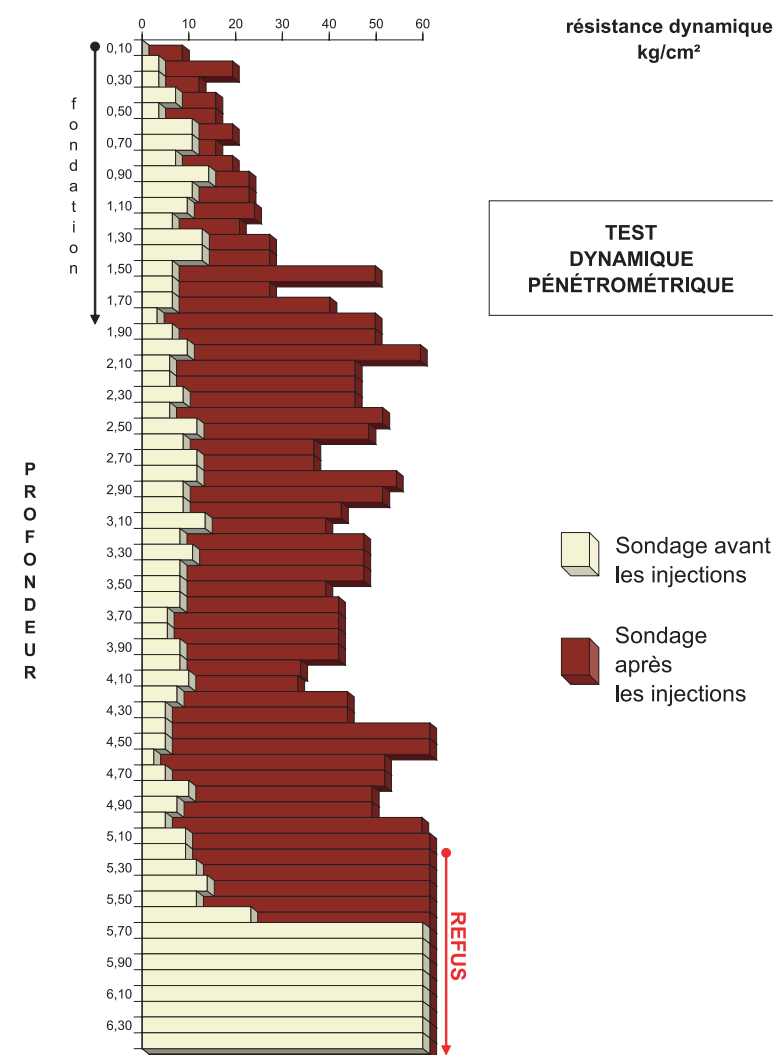
Préalablement au démarrage de son intervention, Uretek a demandé un diagnostic des réseaux des eaux pluviales et usées. La mise en charge de ces réseaux a révélé l'existence d'une fuite impliquant une présence d'eau à proximité des fondations.

L'étude de sol n'avait pourtant pas révélé de venues d'eau au droit des sondages.

Cette présence inattendue d'eau sous l'immeuble a obligé les techniciens d'Uretek à modifier l'organisation du travail et à adapter leur intervention sans incidence sur les délais. Les injections ont ainsi été effectuées en passes alternées (un trou sur deux par jour) avec pour objectif une évacuation progressive de l'eau. Les travaux sous la responsabilité d'Uretek comprenaient deux phases.

La première prévoyait une série d'injections de résine dont la pression de gonflement améliore les caractéristiques géomécaniques du sol d'appui ainsi que sa résistance au cisaillement. Ces injections réalisées directement sous les fondations permettent de remplir les vides éventuels.

Dans un deuxième temps, les fondations font l'objet d'une nouvelle phase d'injections en profondeur pour compacter le sol dans la zone du bulbe de transfert des charges sous fondations. Ces consolidations du sol d'assise des fondations sont assurées par des injections réalisées dans l'entre axe des premières injections.

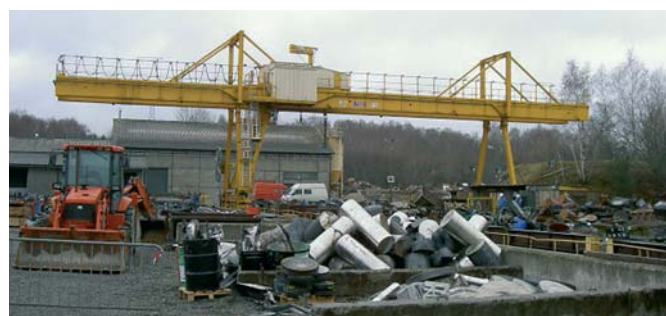
Vue générale du chantier.

La longrine qui supporte le rail Nord était déstabilisée par des affouillements localisés qui avaient deux origines. Le ruissellement des eaux de pluie avait créé des infiltrations.

Le système de drainage des eaux de sources dans le sol était cassé.

Les injections ont donc permis de stabiliser les sols constitués de remblais en schiste cristallin altérés, jusqu'à 3,50 mètres de profondeur.

La longrine supportant le rail Nord du pont roulant, a été relevée jusqu'à 4 cm.

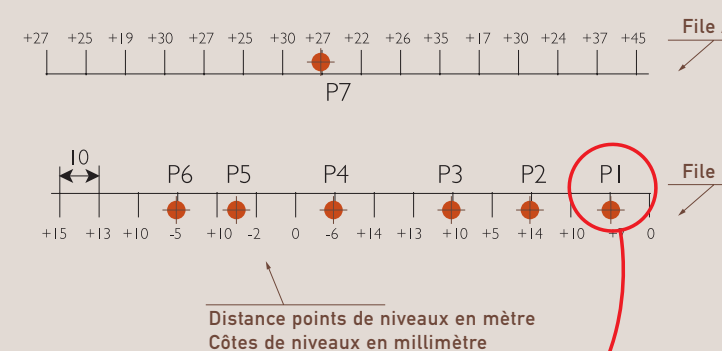
## Relevé chemin de roulement

Plan des sondages faits par Sogéo Expert.

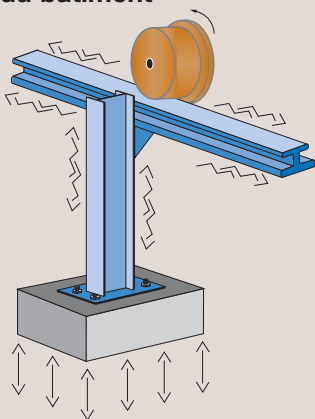
## 1 Tension sur la structure du bâtiment

- Les vibrations sont liées à un problème au niveau des massifs (schéma 1) :
- mauvais encastrement
- dimensionnement inadéquat
- défaut de portance du sol

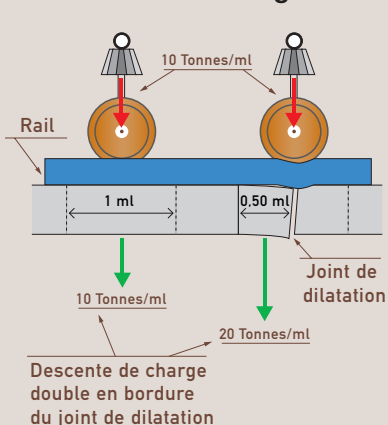
## 2 Transfert de charges

- Au voisinage des joints de dilatation, le sol est nettement plus sollicité qu'en partie courante (schéma 2).
- Un tassement d'un remblai de consolidation : par exemple, un remblai de fouille au passage de canalisations (schéma 3).

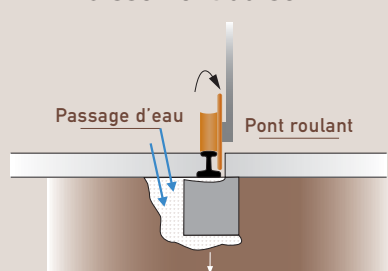
## 4 Affaissement du sol

- Un passage d'eau provoque un affouillement du sol sous la fondation (schéma 4).
